**PNSSM - ICN  
2001-2002**

# **CONTRIBUTO PARA O ESTUDO DOS MUROS APIÁRIOS DO PNSSM E SITIO S. MAMEDE**

O objectivo deste estudo é o de caracterizar os muros apiários existentes no Parque Natural da Serra S. Mamede e Sítio "S. Mamede" (da Rede Natura 2000), e propor medidas de valorização dos mesmos.

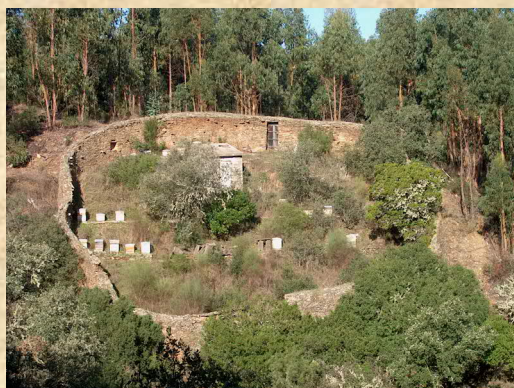
Os muros apiários sinalizados neste roteiro não correspondem aos mais tradicionais. Deste modo, apresenta-se aqui um muro apiário tradicional.
